Attilio Fiocco (Attilio)

## PRINCIPIO DI INCENDIO IN CABINA MT/BT 20 kV

3 October 2011

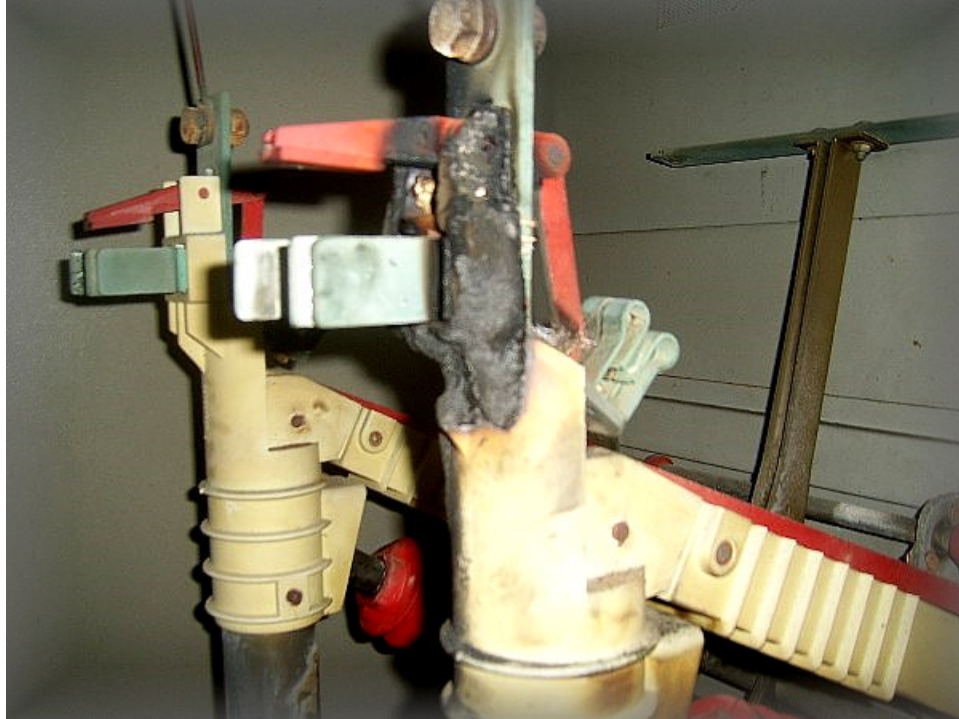
Aprì la porta della cabina per farmi un'idea dell'entità del problema, guardai attraverso la finestrella bucherellata della portella del vano IMS e vidi un fusibile letteralmente *acceso* in prossimità del percussore e quello adiacente che stava per seguirlo.

### **Punto di sviluppo dell' incendio**

*Incendiato*

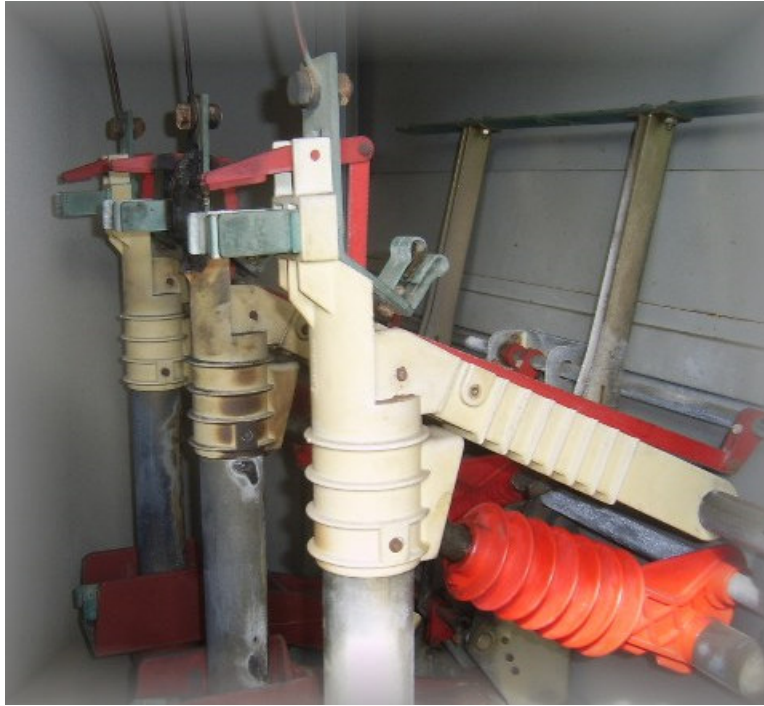
*Percussore 1*

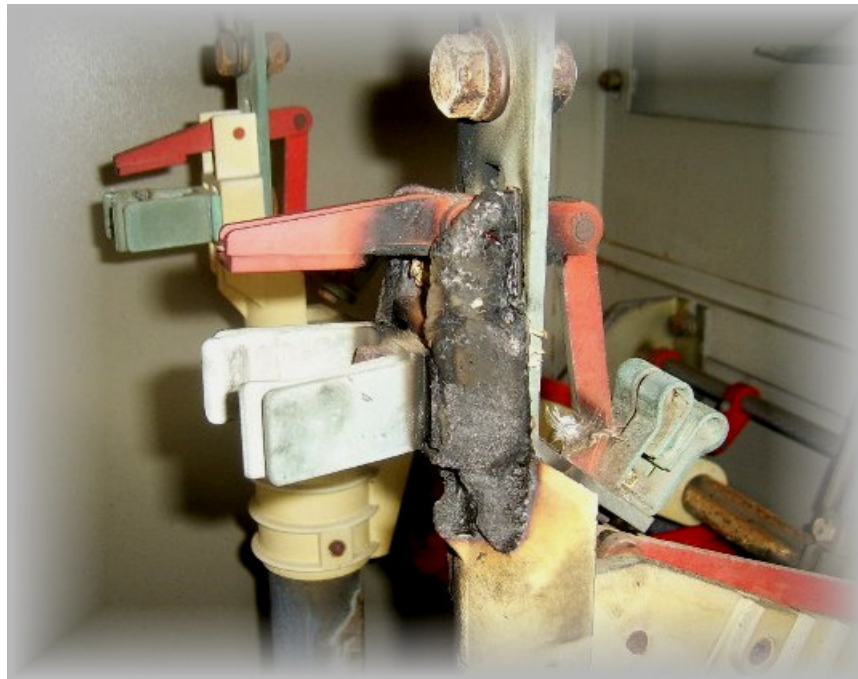
*Percussore 2*

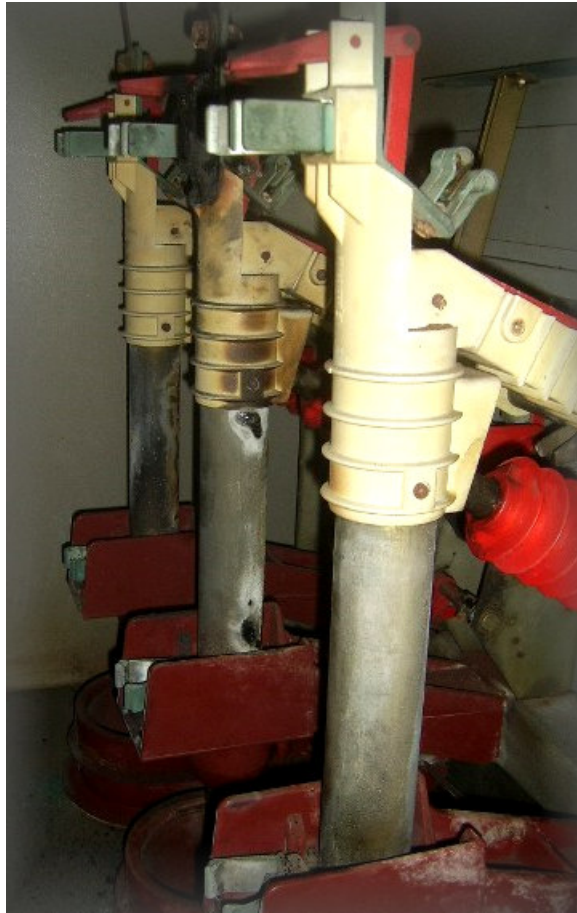
*Poli bruciati 1*

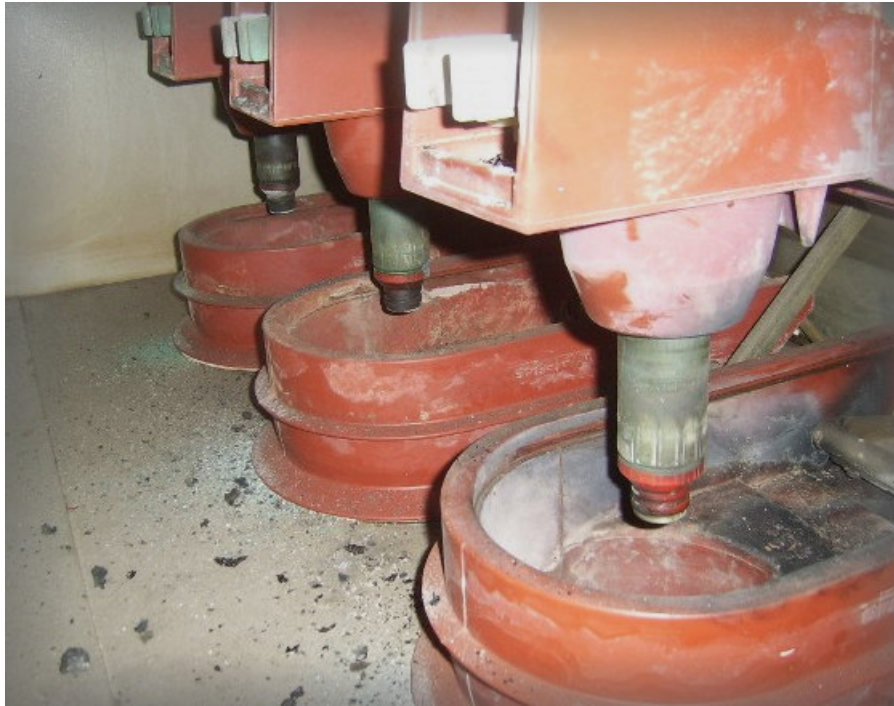
*Poli bruciati 2*

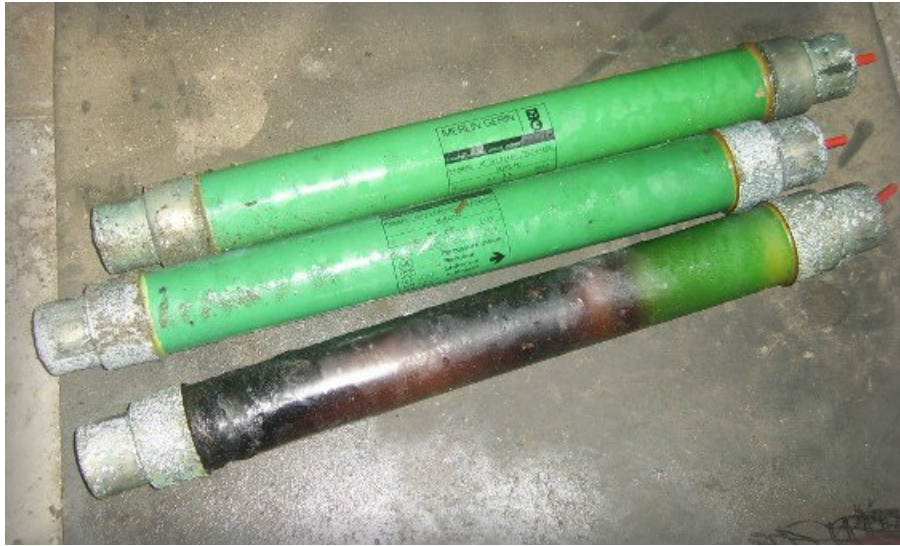
*Fusibili***Gli scaricatori**

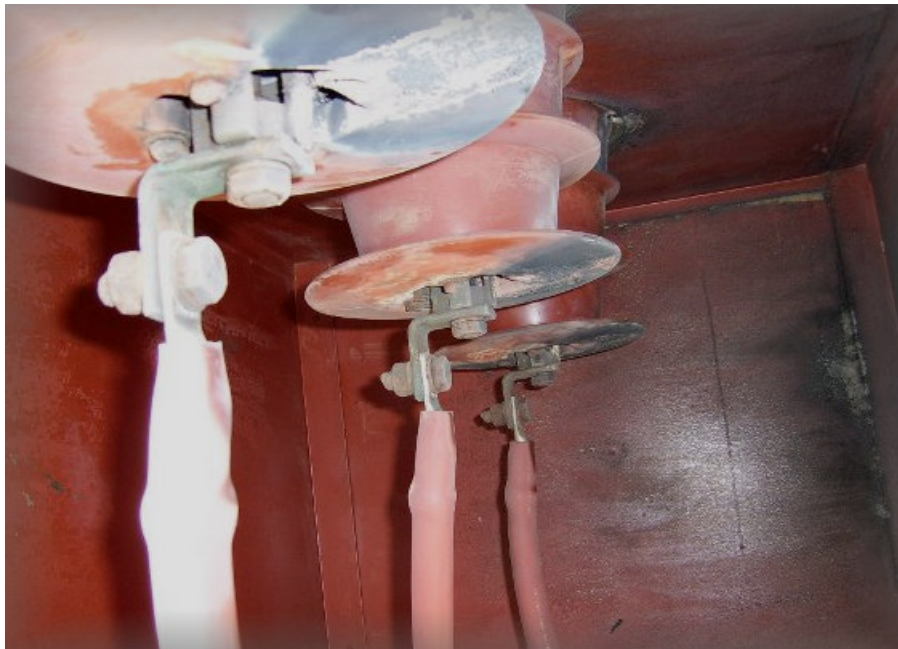
*Sfiammate*

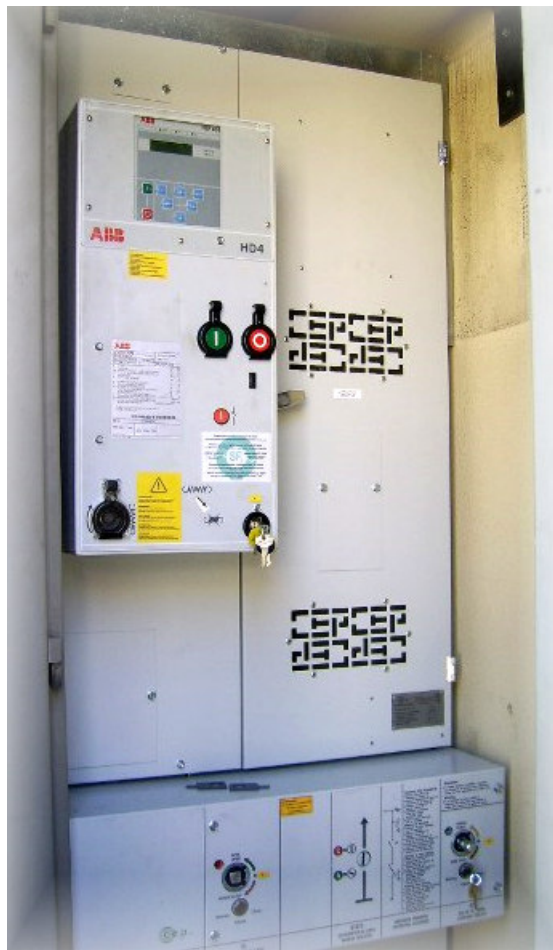
*Quadro MT ABB*

L'occasione fu propizia per fare un aggiornamento della cella di arrivo, il vecchio e malconcio IMS trovò posto nel magazzino rottami e al suo posto venne installato un quadro di MT di "nuova generazione" espressione di una moderna tecnologia, capace di controllare anche le correnti di guasto a terra.

I fusibili lasciarono il posto ad un interruttore in SF<sub>6</sub> che associato al relè di protezione REF 601 CEI (protezione 50/51 e 50N/51N) costituisce il SPGI (Sistema di Protezione Generale Integrato) della cabina. Al contempo, l'adeguamento alla CEI 0-16, ha permesso all'azienda di risparmiarsi il famoso CTS per gli utenti MT che non avessero adeguato le loro cabine di trasformazione secondo le normative tecniche richieste dal distributore.
