## DISTURBI INDESIDERATI

30 December 2010

Questo breve resoconto riassume un episodio, realmente accaduto ad un impianto di **videosorveglianza**, che dimostra come i disturbi elettromagnetici possano manifestarsi in modo imprevisto, propagandosi anche attraverso le schermature dei cavi di segnale, e soprattutto come siano necessarie soluzioni pratiche da affrontare volta per volta.

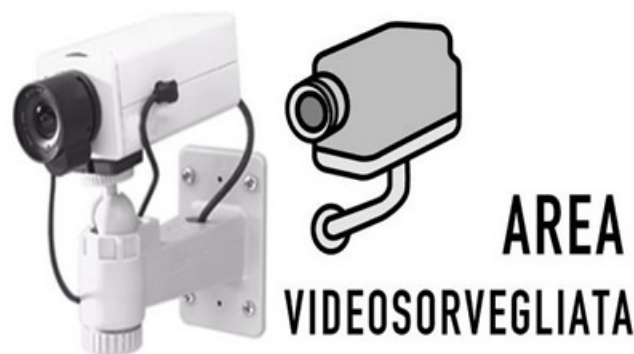
Un giorno un paio monitor iniziano ad annebbirsi tanto da rendere le immagini incomprensibili, così viene chiamata la manutenzione, ma dopo alcuni controlli non viene riscontrato nessun guasto.

*telecamera-videosorveglianza*

Dopo alcuni giorni si scopre che il problema si presenta solo quando vengono messi in funzione i nuovi carriponte, posti nell'area delle telecamere incriminate.

Detta in breve, si tratta di un **disturbo elettromagnetico** originato dagli inverter di

potenza dei carriponte, che si trasferisce all'interno dell'impianto TVCC.

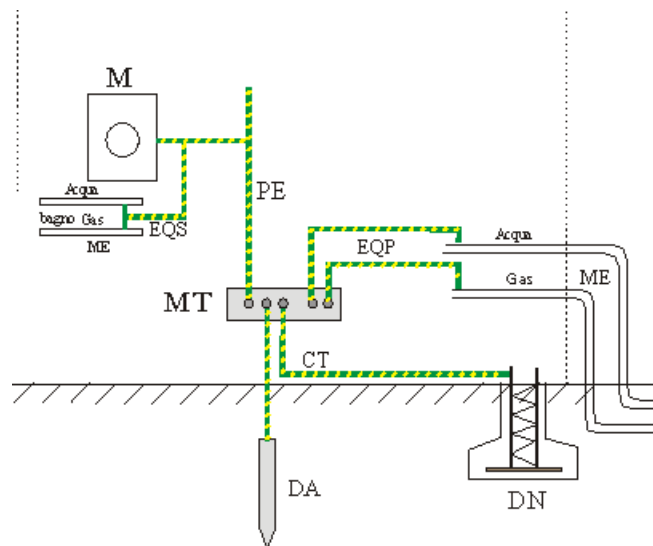
*Impianto di terra*

Questo problema è stato affrontato dubitando della bontà dell'impianto di terra dello stabilimento, o meglio ipotizzando problemi di scarsa "equipotenzialità".

Si era cioè in presenza di una corrente "di equilibrio" tra due impianti di terra, originata dall'elettronica di potenza degli inverter (molto probabilmente dai filtri in ingresso), che transitando sullo schermo del coassiale, induceva a sua volta disturbi

Evidentemente la sorgente disturbante induceva o conduceva disturbi nell'impianto di terra "locale" i quali non trovando un "buon terreno", cercavano di scaricarsi anche sugli impianti di terra attigui, per raggiungere i quali il disturbo transitava nello schermo del coassiale.

A questo punto viene presa una decisione "bizzarra" : si posa un cavo giallo/verde da  $95 \text{ mm}^2$  di un centinaio di metri tra la sala controllo e la cassetta di alimentazione delle telecamere, e .....il problema si risolve!

In questo caso, come insegna la buona tecnica, ci si dovrà assicurare che la struttura ospitante abbia non solo un buon impianto di terra, ma soprattutto un buon impianto equipotenziale che interconnetta in modo affidabile tutte le masse e le apparecchiature elettriche : è questo l'elemento indispensabile per limitare gli effetti indesiderati dei disturbi elettromagnetici.
