Attilio Fiocco (Attilio)

STORIE DI MANUTENZIONE - UNA BLINDOSBARRA CON ISOLATORI POCO... ISOLANTI !

18 September 2011

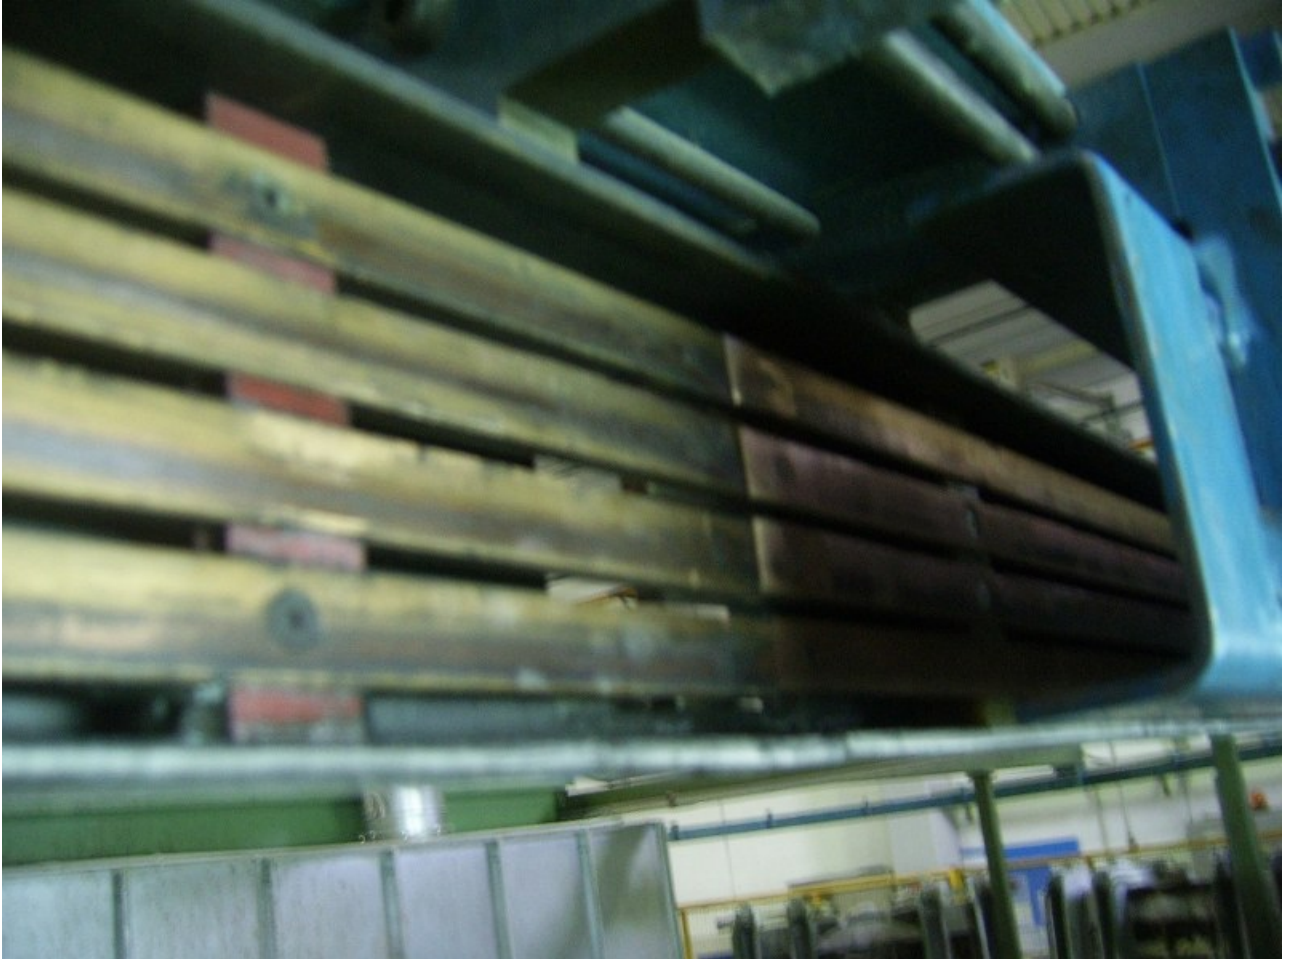
SSA48408_800x600.JPG

Ora, entriamo nel dettaglio e nel merito della blindosbarra in oggetto. A tal proposito mi aiuterò illustrandola in foto.

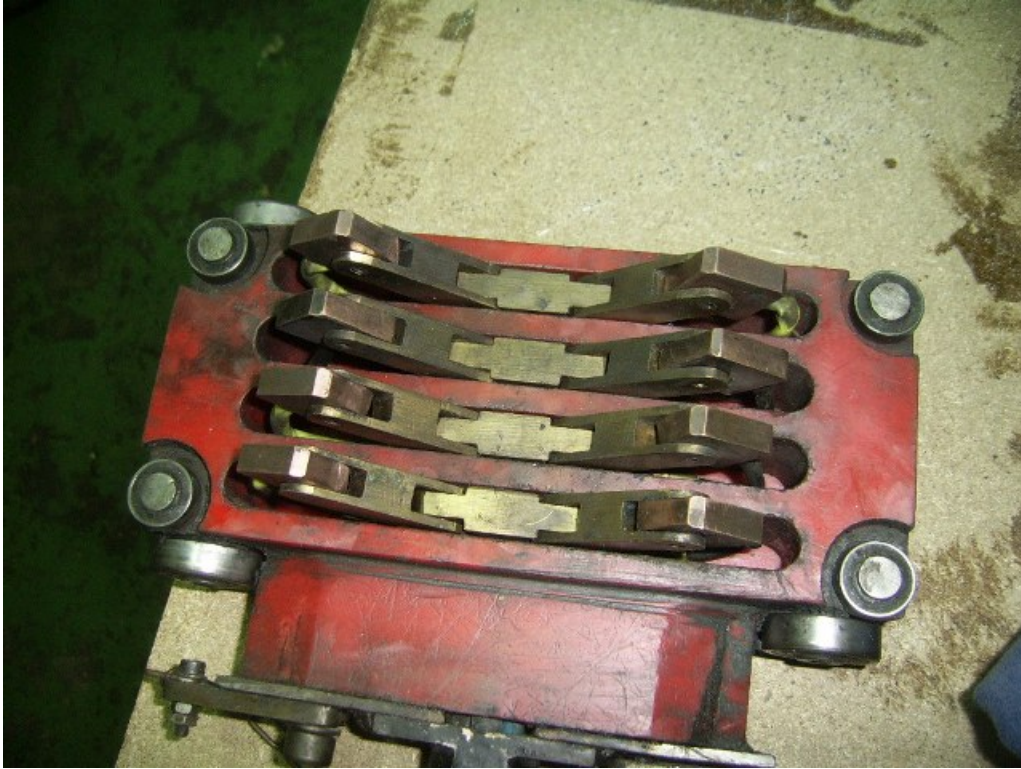
SSA48427_640x480.JPG

E questa è una delle pinze

Come si può vedere, si tratta di una realizzazione ad hoc. Prima del manifestarsi del problema di cui mi accingo a parlare, devo precisare che la blindosbarra era stata oggetto di una manutenzione straordinaria (seppure parzialmente, 6 segmenti su 10) riguardante la sostituzione di tutti gli elementi isolatori (bachelite) e la pulizia e il ripristino delle sbarre.

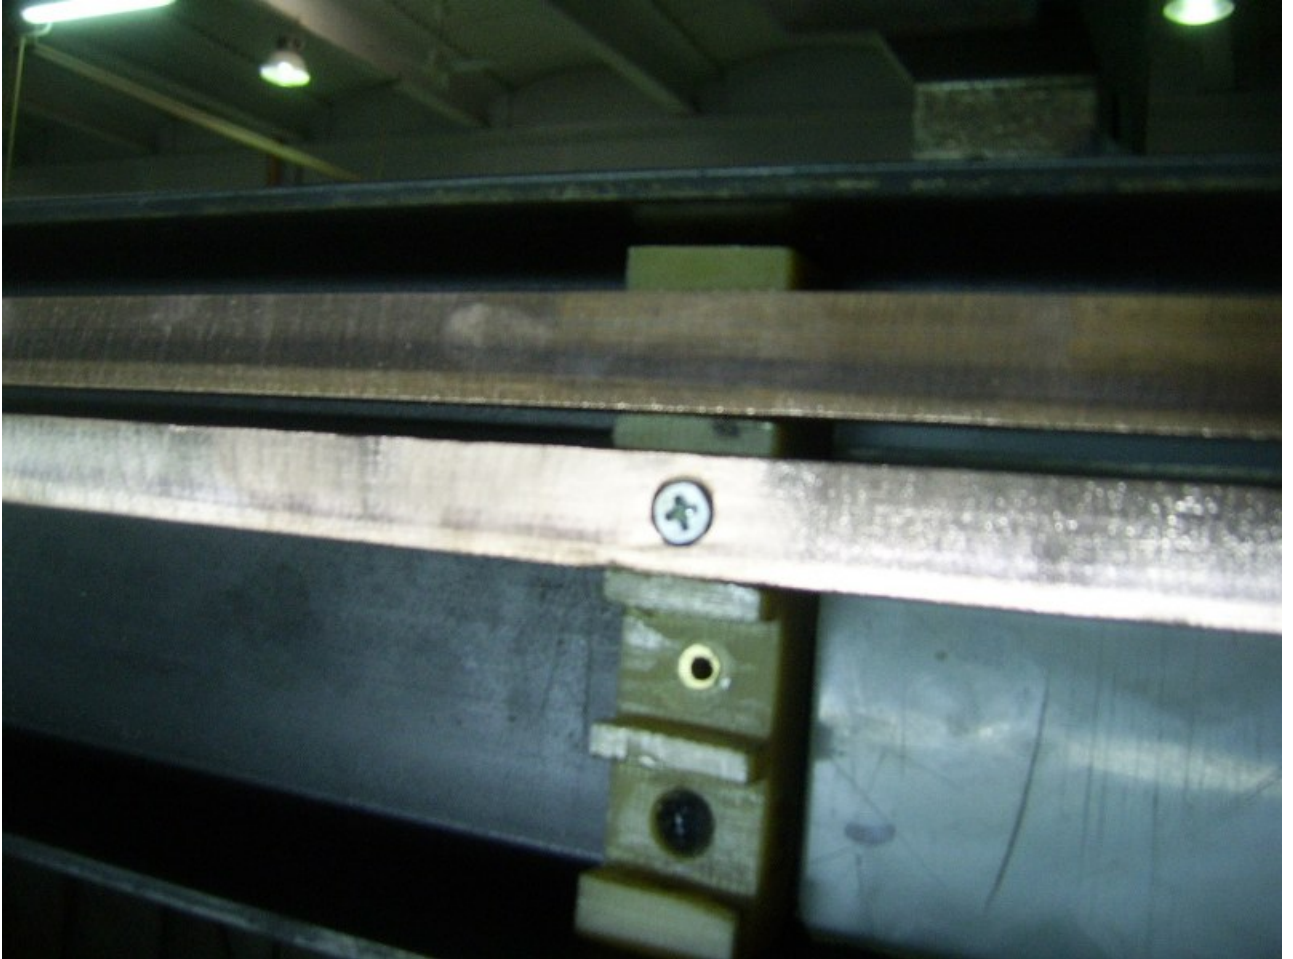
SSA48393_800x600.JPG

Il sistema di fissaggio degli isolatori era il seguente: Due isolatori adiacenti avevano i fori per le connessioni al coperchio posteriore del blindo sfalsati, e di conseguenza, avevano sfalsati anche i fori su cui andavano poi avvitate le sbarre. Forse è più semplice aiutarsi con un'altra foto. (Questo dettaglio è importante, perchè sarà un motivo di dubbio più avanti)

Guardando la figura, le sbarre sono nell' ordine dall' alto al basso: L1 L2 L3 PE, in foto si vede come l'isolatore ha le boccole filettate per l'aggancio delle sbarre L2 ed L3, mentre in corrispondenza delle sbarre L1 e PE, sono presenti i fori per l'alloggio del bullone M6 passante che viene poi bloccato con un contro dado posteriormente al coperchio del blindo.

Ne segue che per un uniforme bloccaggio delle sbarre, fra isolatori adiacenti vengono invertiti i fori di fissaggio per le sbarre e quelli per l'ancoraggio al coperchio del blindo.

Nonostante fra la testa del bullone (a brugola), completamente alloggiato nel suo invito e bloccato dal contro dado, e il raso dell'isolatore ci fossero sempre almeno 5/7 mm, abbiamo tappato con silicone questa piccola intercapedine, in modo da scongiurare anche in caso (remoto) di allentamento del bullone, un contatto tra questo e la sbarra conduttrice sovrastante, che avrebbe mandato la stessa a massa.

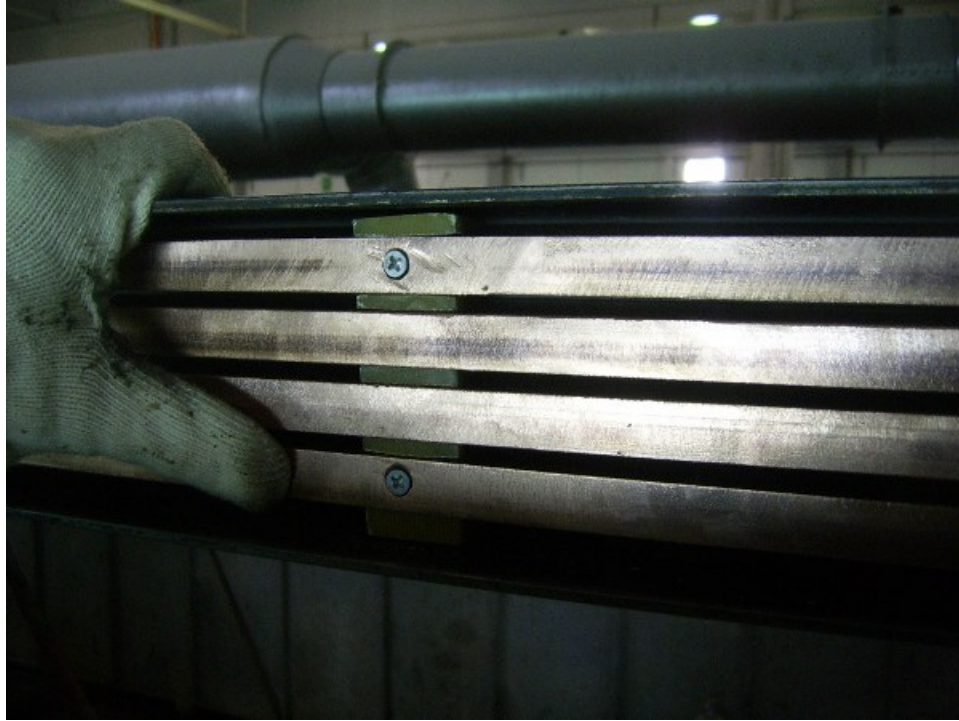
SSA48398_600x450.JPG

..e il dopo:

La manutenzione eseguita sul blindo, come già accennato, consisteva nel sostituire gli isolatori e nel ripulire le sbarre dai depositi/scorie di rame nei punti di fusione a seguito di corto.
