## 373 LEPZ LINCE: UN PIEZOELETTRICO MOLTO DELICATO

5 September 2013

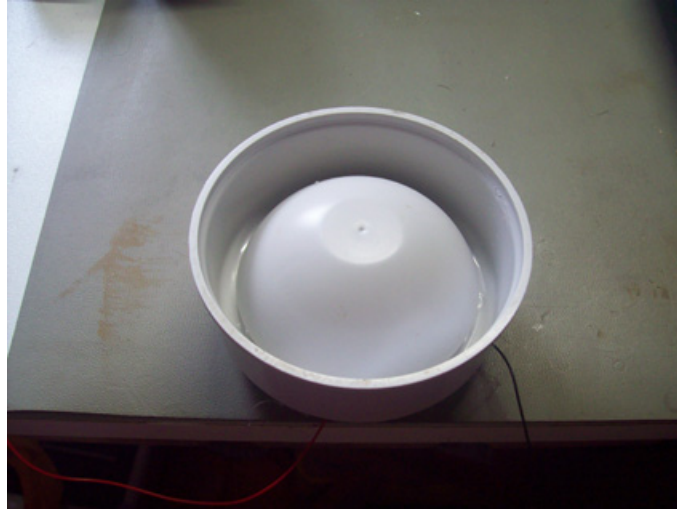
*4 sirena piezo pronta.jpg*

Sirena montata e richiusa.

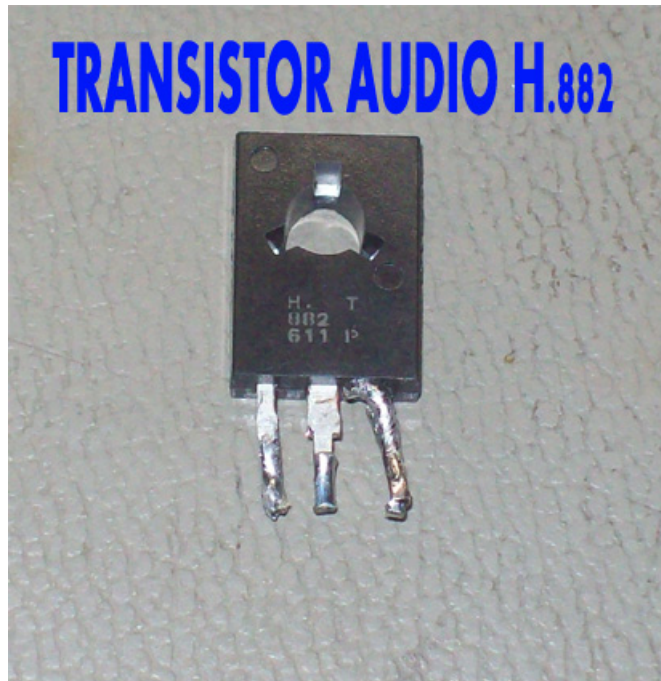
*5 TRANSISTOR AUDIO H882.jpg*

Mentre mi accingevo a fare un po' di misure, ecco che qualcosa non mi tornava! Il transistor siglato "H882" UNO SWITCHING POWER AMPLIFIER non funzionava bene, ovvero rispetto ai dati di targa del datasheet non erogava abbastanza potenza. Siccome non e' di facile reperibilita', ho provato a sostituirlo con un darlington "BD135"

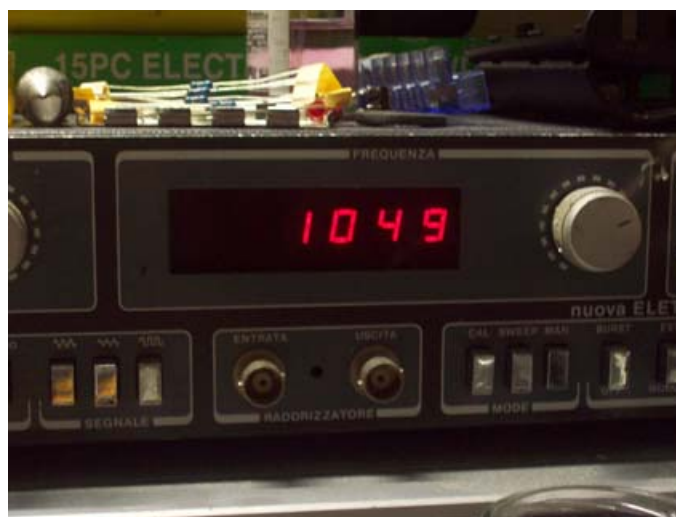
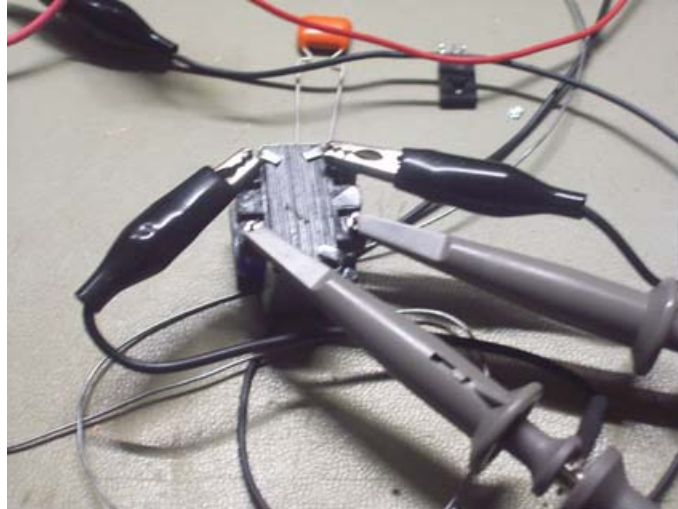
16.jpg

Con il **generatore di funzioni**, ho pilotato separatamente il trasformatore di uscita. E' stato utile verificare il rapporto di Amplificazione, inniettando un segnale Sinusoidale sul primario a partire da 1050KHz fino ad arrivare a circa 4KHz, e verificare l'uscita del secondario con il canale 2 dell'oscilloscopio.

Esempio 1: Frequenza primario "1050 KHz" ampiezza segnale "4Vpp" canale 1 oscilloscopio (Volt/Div.)2V

- Forma d'onda 1 canale 1 "**4Vpp**"(ampiezza più bassa)
- Forma d'onda 2 canale 2 "**10Vpp**"(ampiezza piu' alta)
