Attilio Fiocco (Attilio)

## PRINCIPIO DI INCENDIO IN CABINA MT/BT 20 kV

3 October 2011

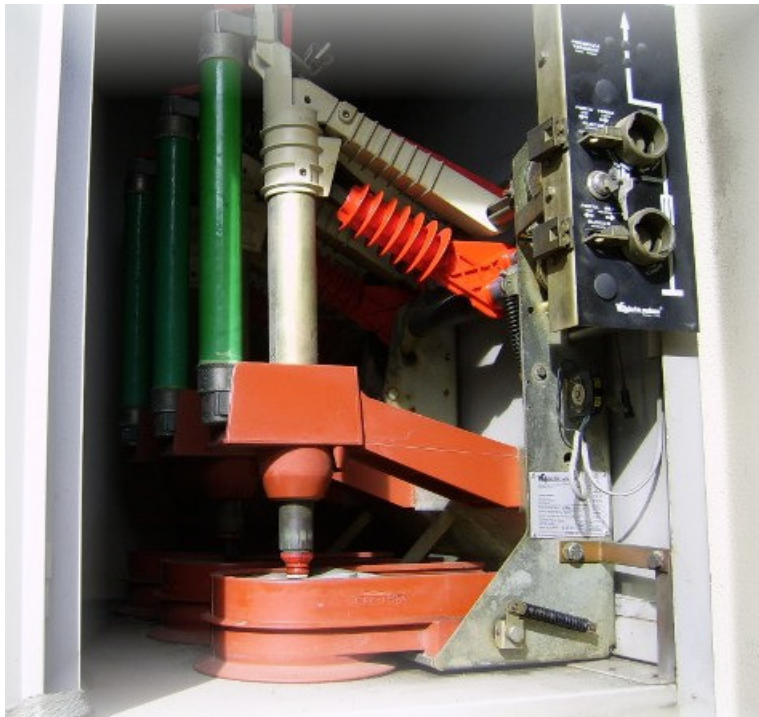
*IMS 24kV.JPG*

La cella di arrivo (costruzione metà anni '80) è composta da un IMS [Interruttore di Manovra Sezionatore] fabbricazione VEI electric e relativi fusibili da 16 A @ 24kV dotati di percussore e da un ST (Sezionatore di Terra) vicendevolmente interbloccati.

L'ingresso dalla terna di collegamento in cavo RG7H1R da 95 mm<sup>2</sup> i cui schermi sono connessi alla terra di cabina, si attesta sui rispettivi isolatori passanti dell'IMS.

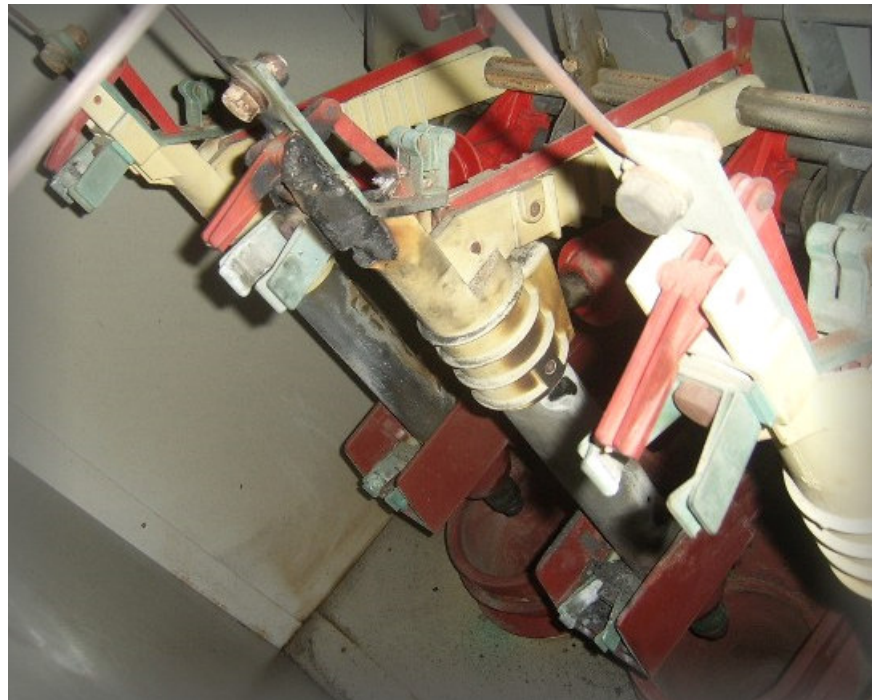
*Vista dall'alto*
