## UN ELETTRICIAIO IN CAMPAGNA .. :)

... "in campagna...quando accendo le luci del viale mi salta l'automatico"

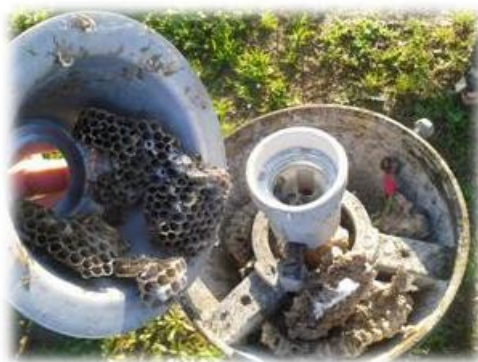
### **portalampada al favo**

Un classico punto luce a palo con sfera da 30 cm chiara, una volta aperto per verificare le connessioni ed il relativo portalampada ci offre l'immagine di un gran

bel favo (fortunatamente disabitato!) proprio tutto intorno al portalampada tale da coprirlo interamente ..la cosa mi fa pensare di aver risolto il guasto...

*portalampada and favo*

A quel punto ci si arma di pazienza e si ripulisce il tutto ... e sorpresa ... misurando l'isolamento (con il multimetro disponibile ) fra la terra e i due conduttori di fase e neutro si misura un valore di resistenza di qualche megaohm; chiaro segno che si è individuato il colpevole del guasto ancora presente, e la situazione si complica un pochino....

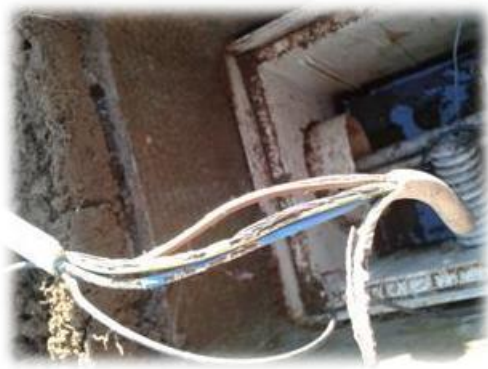
### **cavo senza isolante**

Apro il pozzetto e sorpresa... il cavo che alimenta il nostro palo, nel punto che poggia sul fondo del pozzetto, non so per quale motivo **“non ha la guaina del cavo”** ed **“i tre conduttori a bagno maria hanno perso il loro isolante”** dal probabile contatto nel tempo con l'acqua presente sul fondo del pozzetto.

Trovato il colpevole, e altro che roditori, o cavi tranciati da chissà quale arnese, ma dei semplici conduttori che hanno perso il loro isolamento perché mal posati...

Proprio in quel punto, seppur ossidati i conduttori offrivano un contatto sufficiente fra di loro per causare l'intervento del differenziale magnetotermico.

Una semplice verifica dopo aver eliminato la causa del contatto verso terra riporta l'impianto al suo corretto funzionamento.

A questo punto non resta che decidere il da farsi e poiché il tratto di cavo nuovo per tutta la sua lunghezza non era disponibile, recupero un po' di cavo dal pozzetto precedente, fino a riuscir a tirar fuori il cavo dall'altro pozzetto per eliminare il cavo guasto, e da quel punto eseguire un giunto con un nuovo tratto di cavo gommato fino al portalampada.

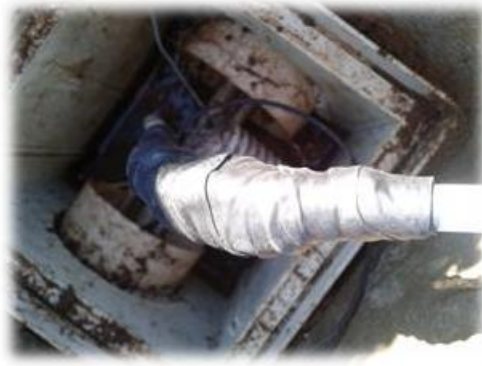
### **giunto cavo**

*Saint agglomerante.JPG*

Ovviamente il giunto eseguito isolando i conduttori dapprima singolarmente con del nastro adesivo e poi con del nastro agglomerante, e successivamente isolando i tre conduttori insieme con del nastro adesivo e poi ancora con del nastro agglomerante, e poi fare in modo che il giunto, una volta richiuso il pozzetto, rimanga nella posizione alta dello stesso, e questo in previsione di sostituire l'intero tratto di cavo gommato quanto prima.
